HAMU
AUTOMATERIALEN

Technisch bulletin 2009002

LET OP BIJ HET VERVANGEN VAN DE TURBO MET REF.: MITSUBISHI 491730750....

Gebruikt bij Citroen/Peugeot/Ford/Suzuki/Mazda/Volvo/Mini.

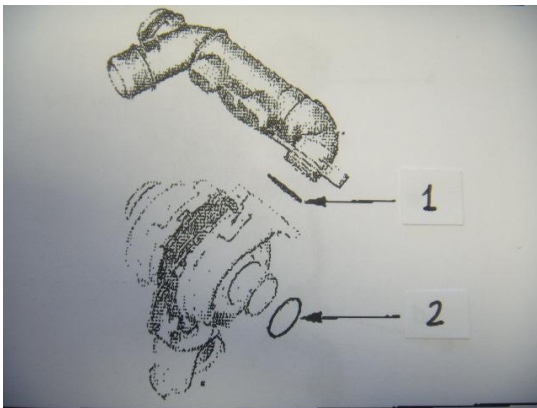
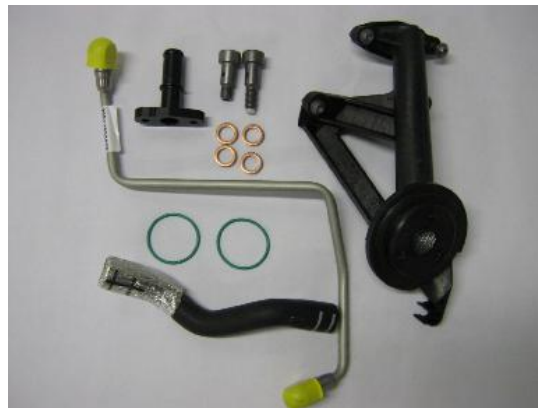
- . Zijn er onzuiverheden in de luchtleiding te zien (vóór de turbocompressor)?
- . Ontbreken er doppen op de slangen van de turbocompressor?
- . Zijn er knikken in de leidingen van de turbocompressor?
- . Zijn er onzuiverheden in de luchtleiding (na de turbocompressor)?
- . Zijn er onzuiverheden in de uitgang van de carterventilatie voor de oliedampen; (schoonmaken, bij voorkeur met luchtdruk, indien nodig) met een magneet langs de bochten gaan en langs de klep)
- . Verwijder de resterende olie uit de resonator, vervang de oranje afdichting van de ingang van de turbocompressor, boven de verbinding van de turbocompressorinlaat (bij 1), en de O-ring van de luchttoevoer voor de turbocompressor (bij 2)

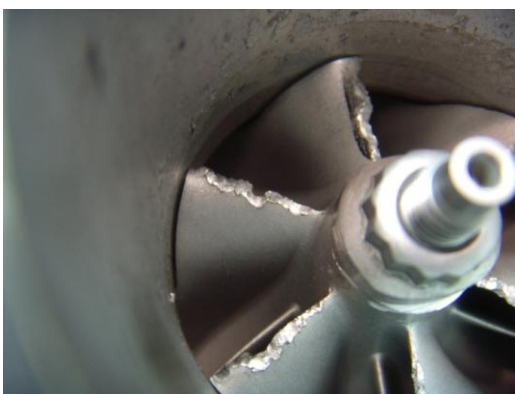
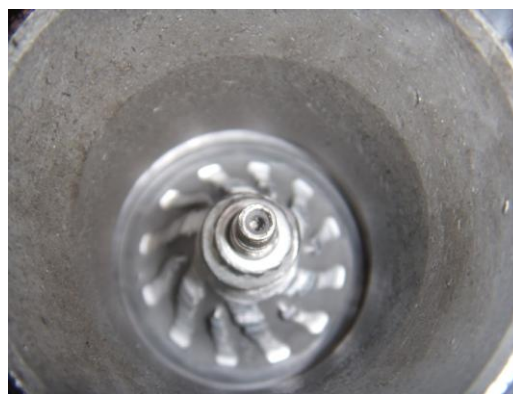
OPMERKING: controleer of de montagevoer aanwezig is van de assemblage van het compressorwiel voor de toevoer; het is mogelijk dat die los zit of ontbreekt na een plotselinge stop van het draaiende deel (te weinig smeermiddel - verontreiniging/onzuiverheden aan de kant van de toevoer van de turbo)

Indien u merkt dat de montagevoer ontbreekt van het compressorwiel voor de toevoer: goed zoeken waar die verloren ligt om risico's op defecten te voorkomen.

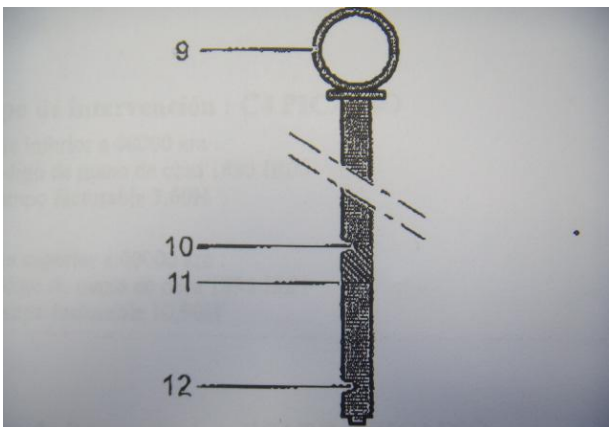
- . Plaats de afsluitdop.
- . Plaats de oliepeilstok.
- . Breng het oliecircuits op gang vóór het starten van de motor.
 - Ontkoppel de aansluitingen van de injectoren.
 - Laat de motor draaien met de startmotor (gedurende 15 seconden)
 - Maak de connectoren van de injectoren terug vast.
 - Wis de foutmeldingscodes.
- . Start de motor en laat hem gedurende 5 minuten stationair draaien zodat de turbocompressor de juiste druk krijgt.
- . Zet de motor af en wacht 15 minuten.
- . Het olieniveau moet zich bevinden zo dicht mogelijk bij de maximum aanduiding (10) zonder deze te overschrijden en in de zone tussen de markeringen (10,11)

- **Wacht 5 minuten,**
- Controleer opnieuw het niveau met de peilstok en lees het af: het niveau moet zo dicht mogelijk bij de markeerstreep liggen (1) zonder deze te overschrijden en in de zone tussen de markeringen (1) en (3). Geheugensteuntje: minimum niveau (2) = 0%, maximumniveau (1) = 100%, markering (3) = 3/4
