Minder klachten door correct gemonteerde HUB's

Voertuigtoepassingen – VKBA 3496

SKF Pole Position

Montagerichtlijnen voor de VKBA 3496

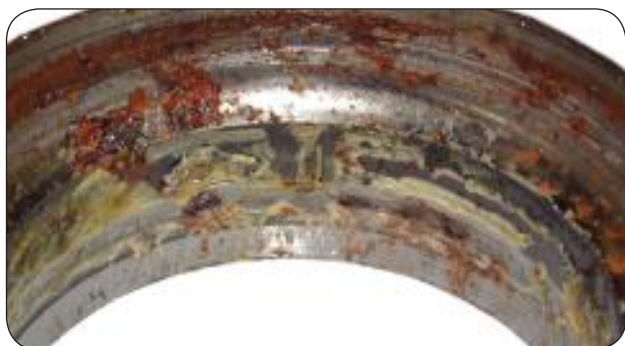
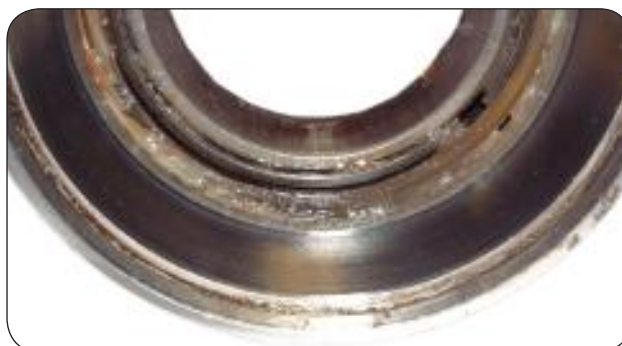
Dit type probleem treedt vaak op wanneer onjuiste gereedschappen worden gebruikt voor het aanbrengen van het lager in het huis. Er wordt contact gemaakt met de afdichting of de binnenring en niet met de buitenring, waardoor het lager niet vertikaal in het gewricht geperst wordt. Daardoor kan water in het lager binnendringen, kunnen de rolelementen verkeerd uitgelijnd raken en kan beschadiging optreden, wat uiteindelijk zal leiden tot geluiden.

Voorbeeldfoto's van een lager van het HBU1-type waarin water is binnengedrongen (standaardafbeeldingen – niet van VKBA 3496)

4. Zorg ervoor dat bij het monteren van het nieuwe HBU1-lager in het gewricht de kant van de ABS-magneetring met de pasta in de richting van de ABS-sensor wijst (indien aanwezig). Breng loodrecht evenredige druk aan, alleen op de buitenring, totdat het lager volledig in het gewricht zit. Onder geen beding mag er druk uitgeoefend worden op de binnenring of de afdichting, want daardoor zal het lager beschadigen. Monteer dan indien nodig voor het type voertuig de borgringen.

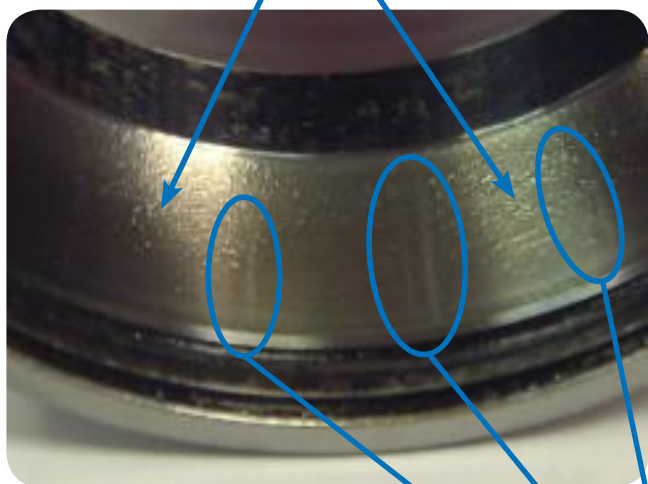
Voorbeelden van deze montagefout zien we vaak wanneer het lager onder garantie retour komt. De volgende afbeeldingen laten zien dat druk is uitgeoefend op de binnenring of de afdichting tijdens de montage van het lager in het gewricht.

Drukpunten van de rolelementen (binnenring).

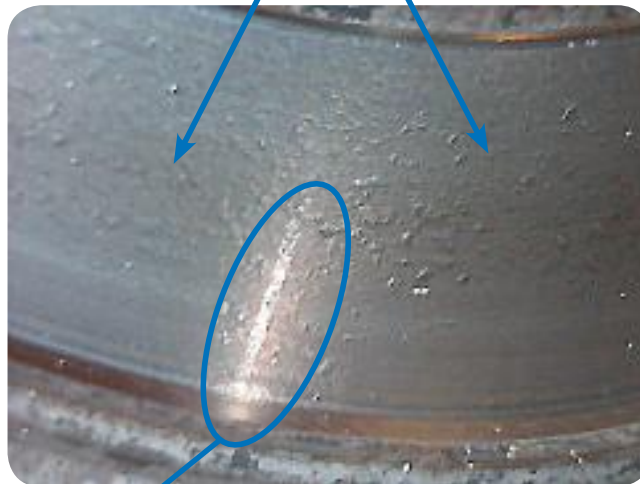
Metaalsplinters van de rolelementen (buitenring).

Schade als gevolg van druk op de binnenring.

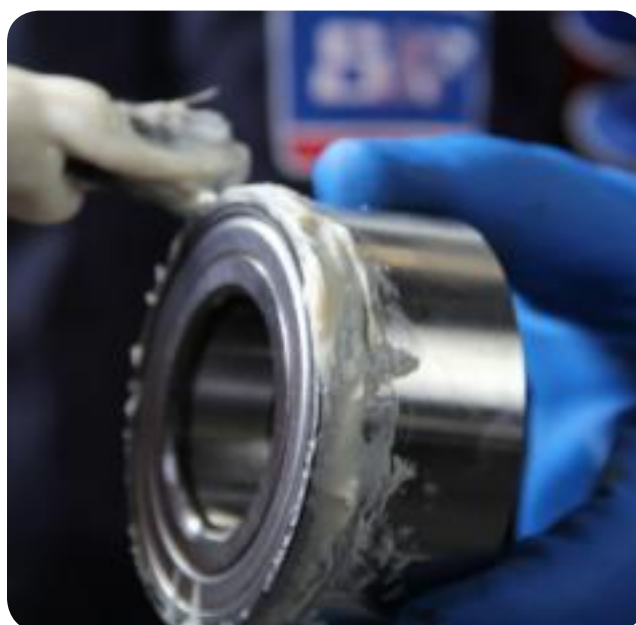
1. Verwijder de oude borgring uit het stuurgewricht.
2. Maak het oppervlak in het stuurgewricht zorgvuldig schoon en controleer of er geen beschadigingen zijn.
3. Breng een dunne laag (3-5 mm) "antifret pasta" (SKF LGAF3) aan op de omtrek van de buitenring van het lager. De pasta moet alleen aan de magnetische ABS-sensorkant van het lager aangebracht worden, niet op de magneetsensor zelf.

Let op: lagers met een magnetische ABS-ring moeten op de juiste manier gemonteerd worden, de magneetring moet naar de ABS-sensor gericht zijn.

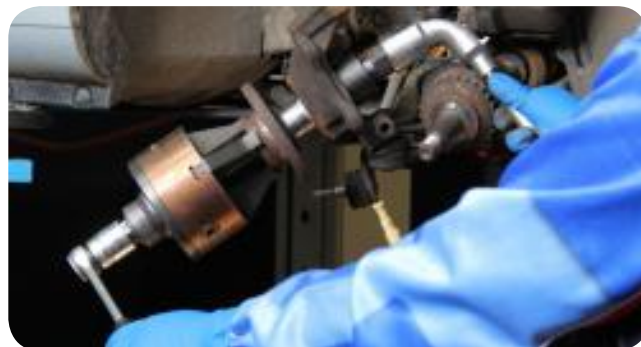
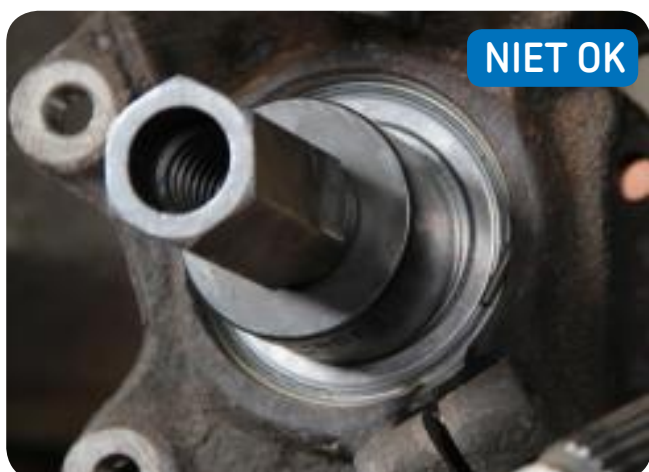
5. Volg altijd de aanwijzingen van de autofabrikant voor montage en aanhaalmomenten bij het aanbrengen en aanhalen van de onderdelen.
6. Bij het persen van de flens van de aandrijfas in het lager/stuurgewricht **mag alleen druk worden uitgeoefend op de binnenring**. Nogmaals, anders zal het lager ernstig beschadigd worden!

Waarschuwing! Gebruik nooit een oud, gedemonteerd lager nadat het uit het voertuig is gehaald.

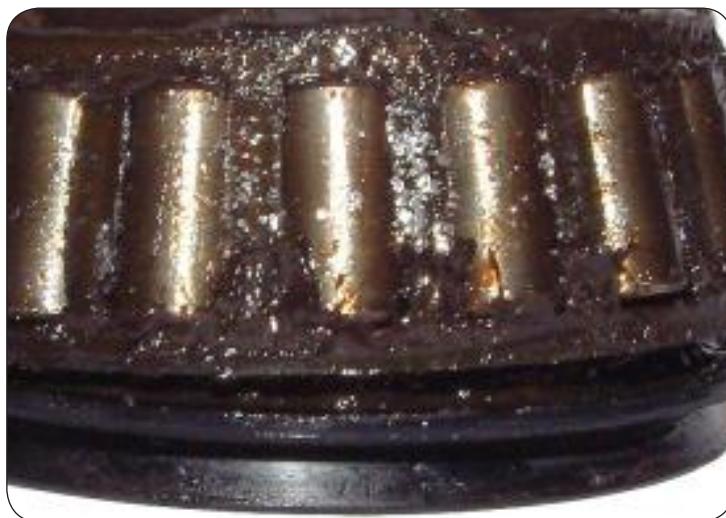
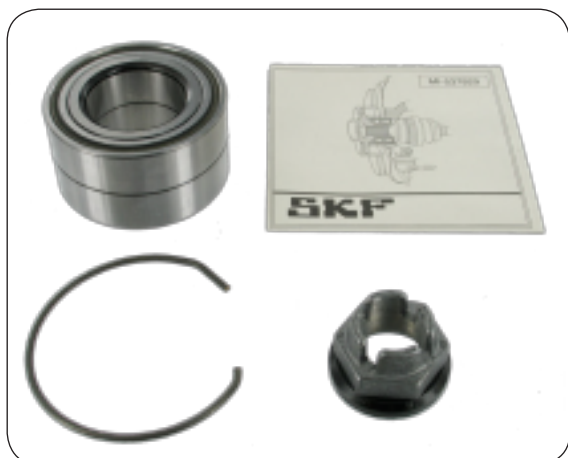
Deze afbeelding laat het resultaat zien van een onjuist gemonteerd lager. Let op de metaaldeeltjes in de rolelementen en de lagerkooi – dit zal leiden tot geluiden en uiteindelijk het lager volledig beschadigen.

Gebruik nooit opnieuw de oude borgmoer!

De SKF VKBA 3496 kit wordt geleverd met een nieuwe veerring en borgmoer. Gebruik deze allebei bij het monteren van dit lager!
